FACHGESPRÄCH

Rüstungsaltslasten

„Umgang mit Haufwerken aus der Kampfmittelräumung und sonstigen ETV-verunreinigten Böden“

Kampfmittelräumung auf Sprengplätzen und Bodenschutz – Bodenschutz auf Sprengplätzen und Kampfmittelräumungalso was jetzt? Erfahrungen aus der Praxis

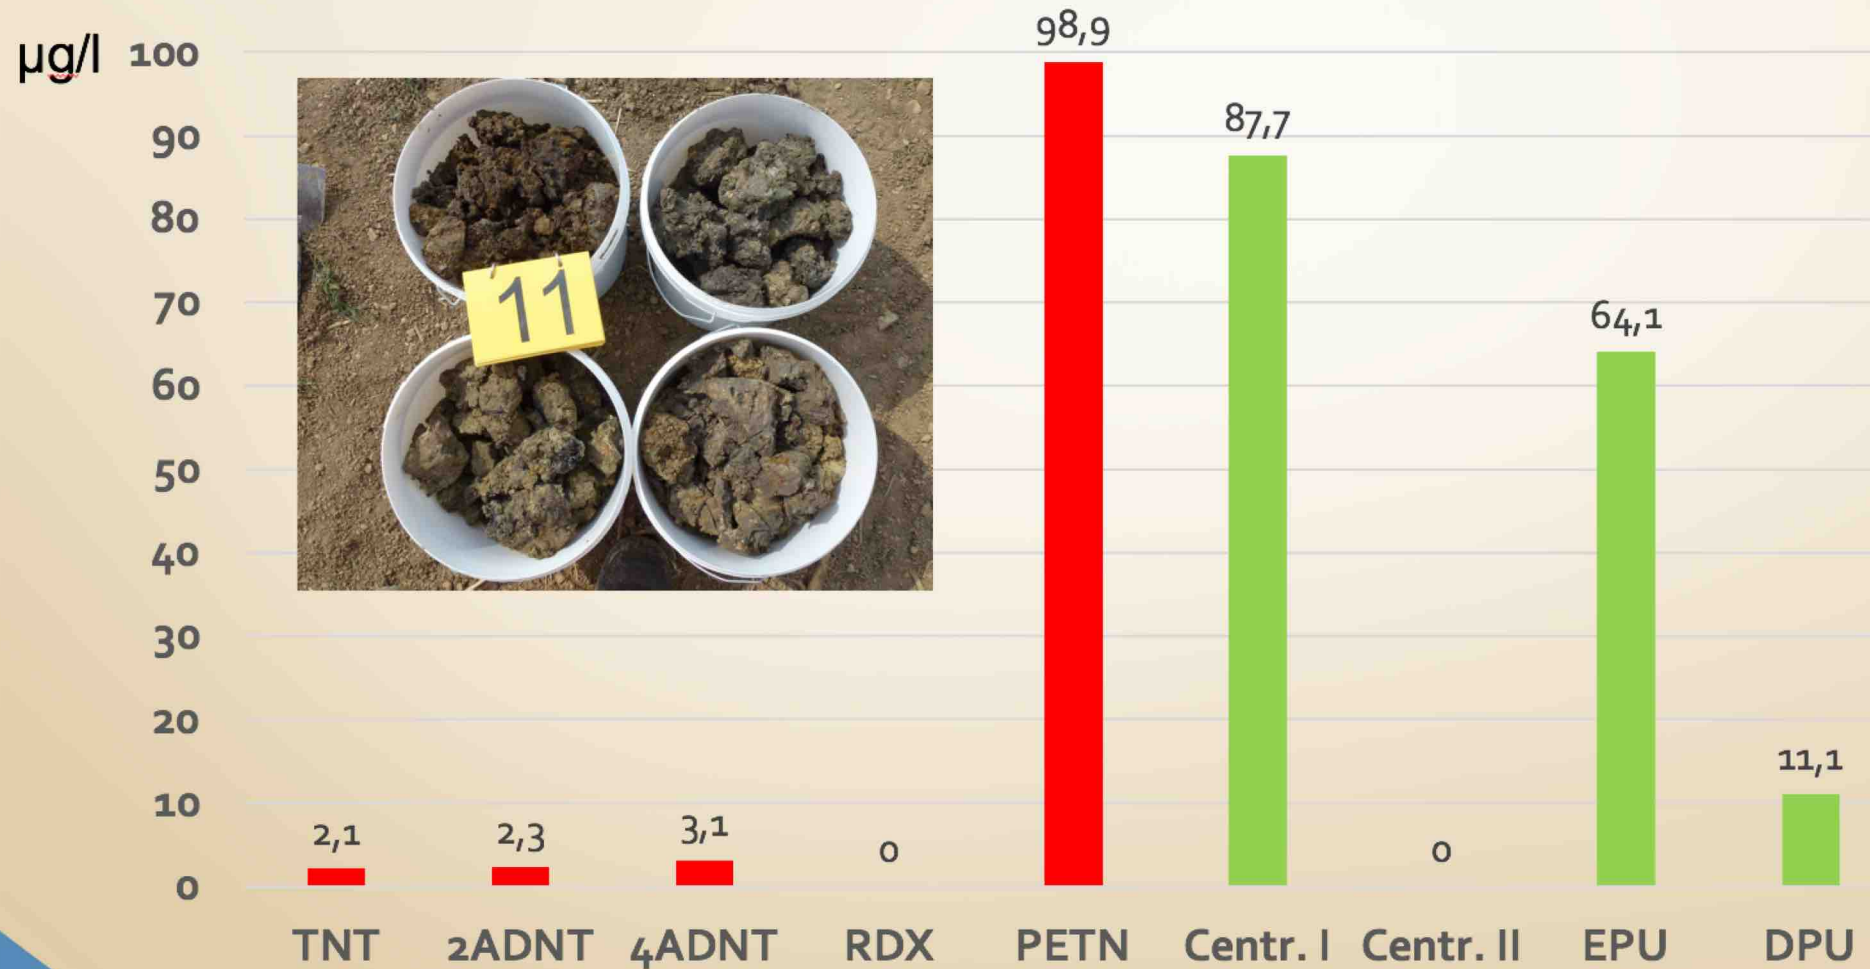
Belastungsgrad Beispiel 2 (1:1 Eluat 24 h)

Mischprobe 3 Trichter 1:1 Eluat (24h)

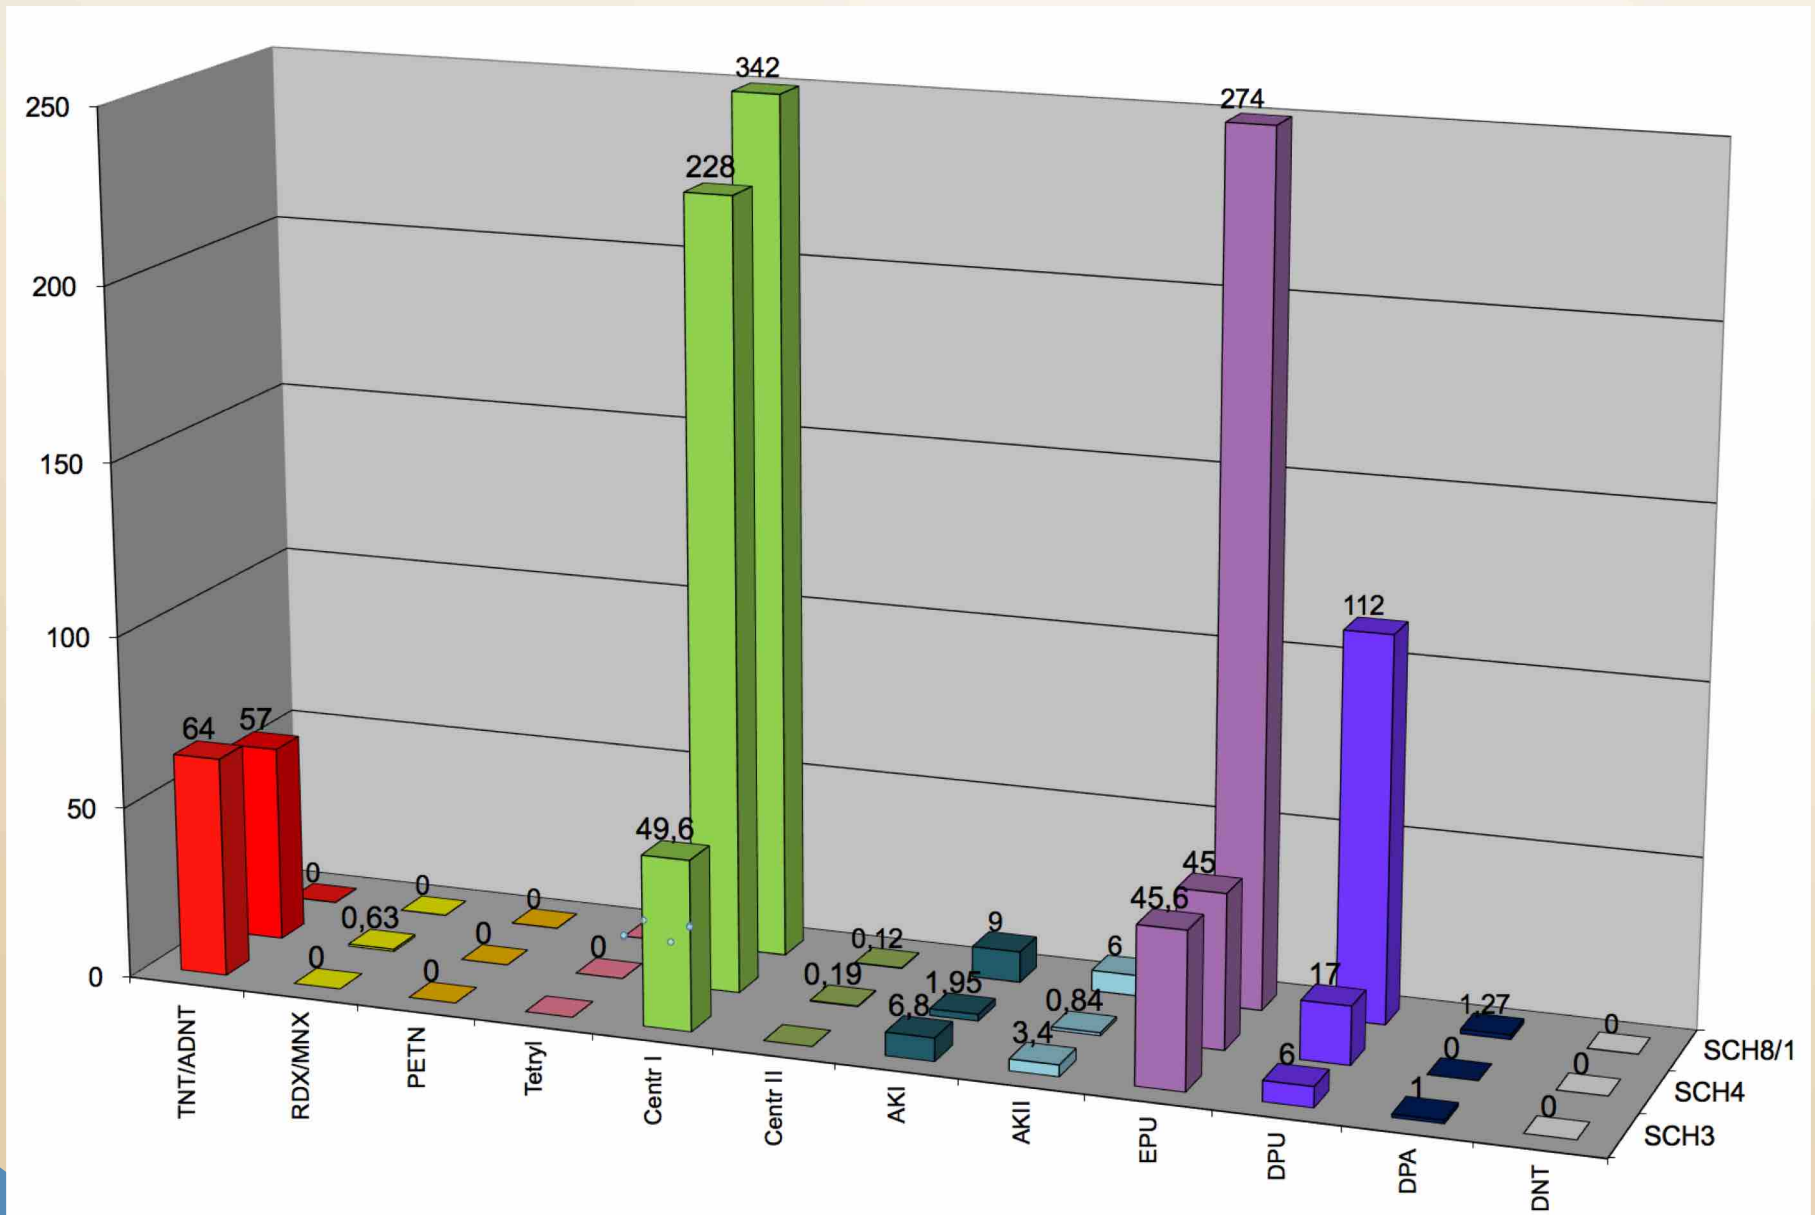
Belastungsgrad Sickerwasser (Trichter)

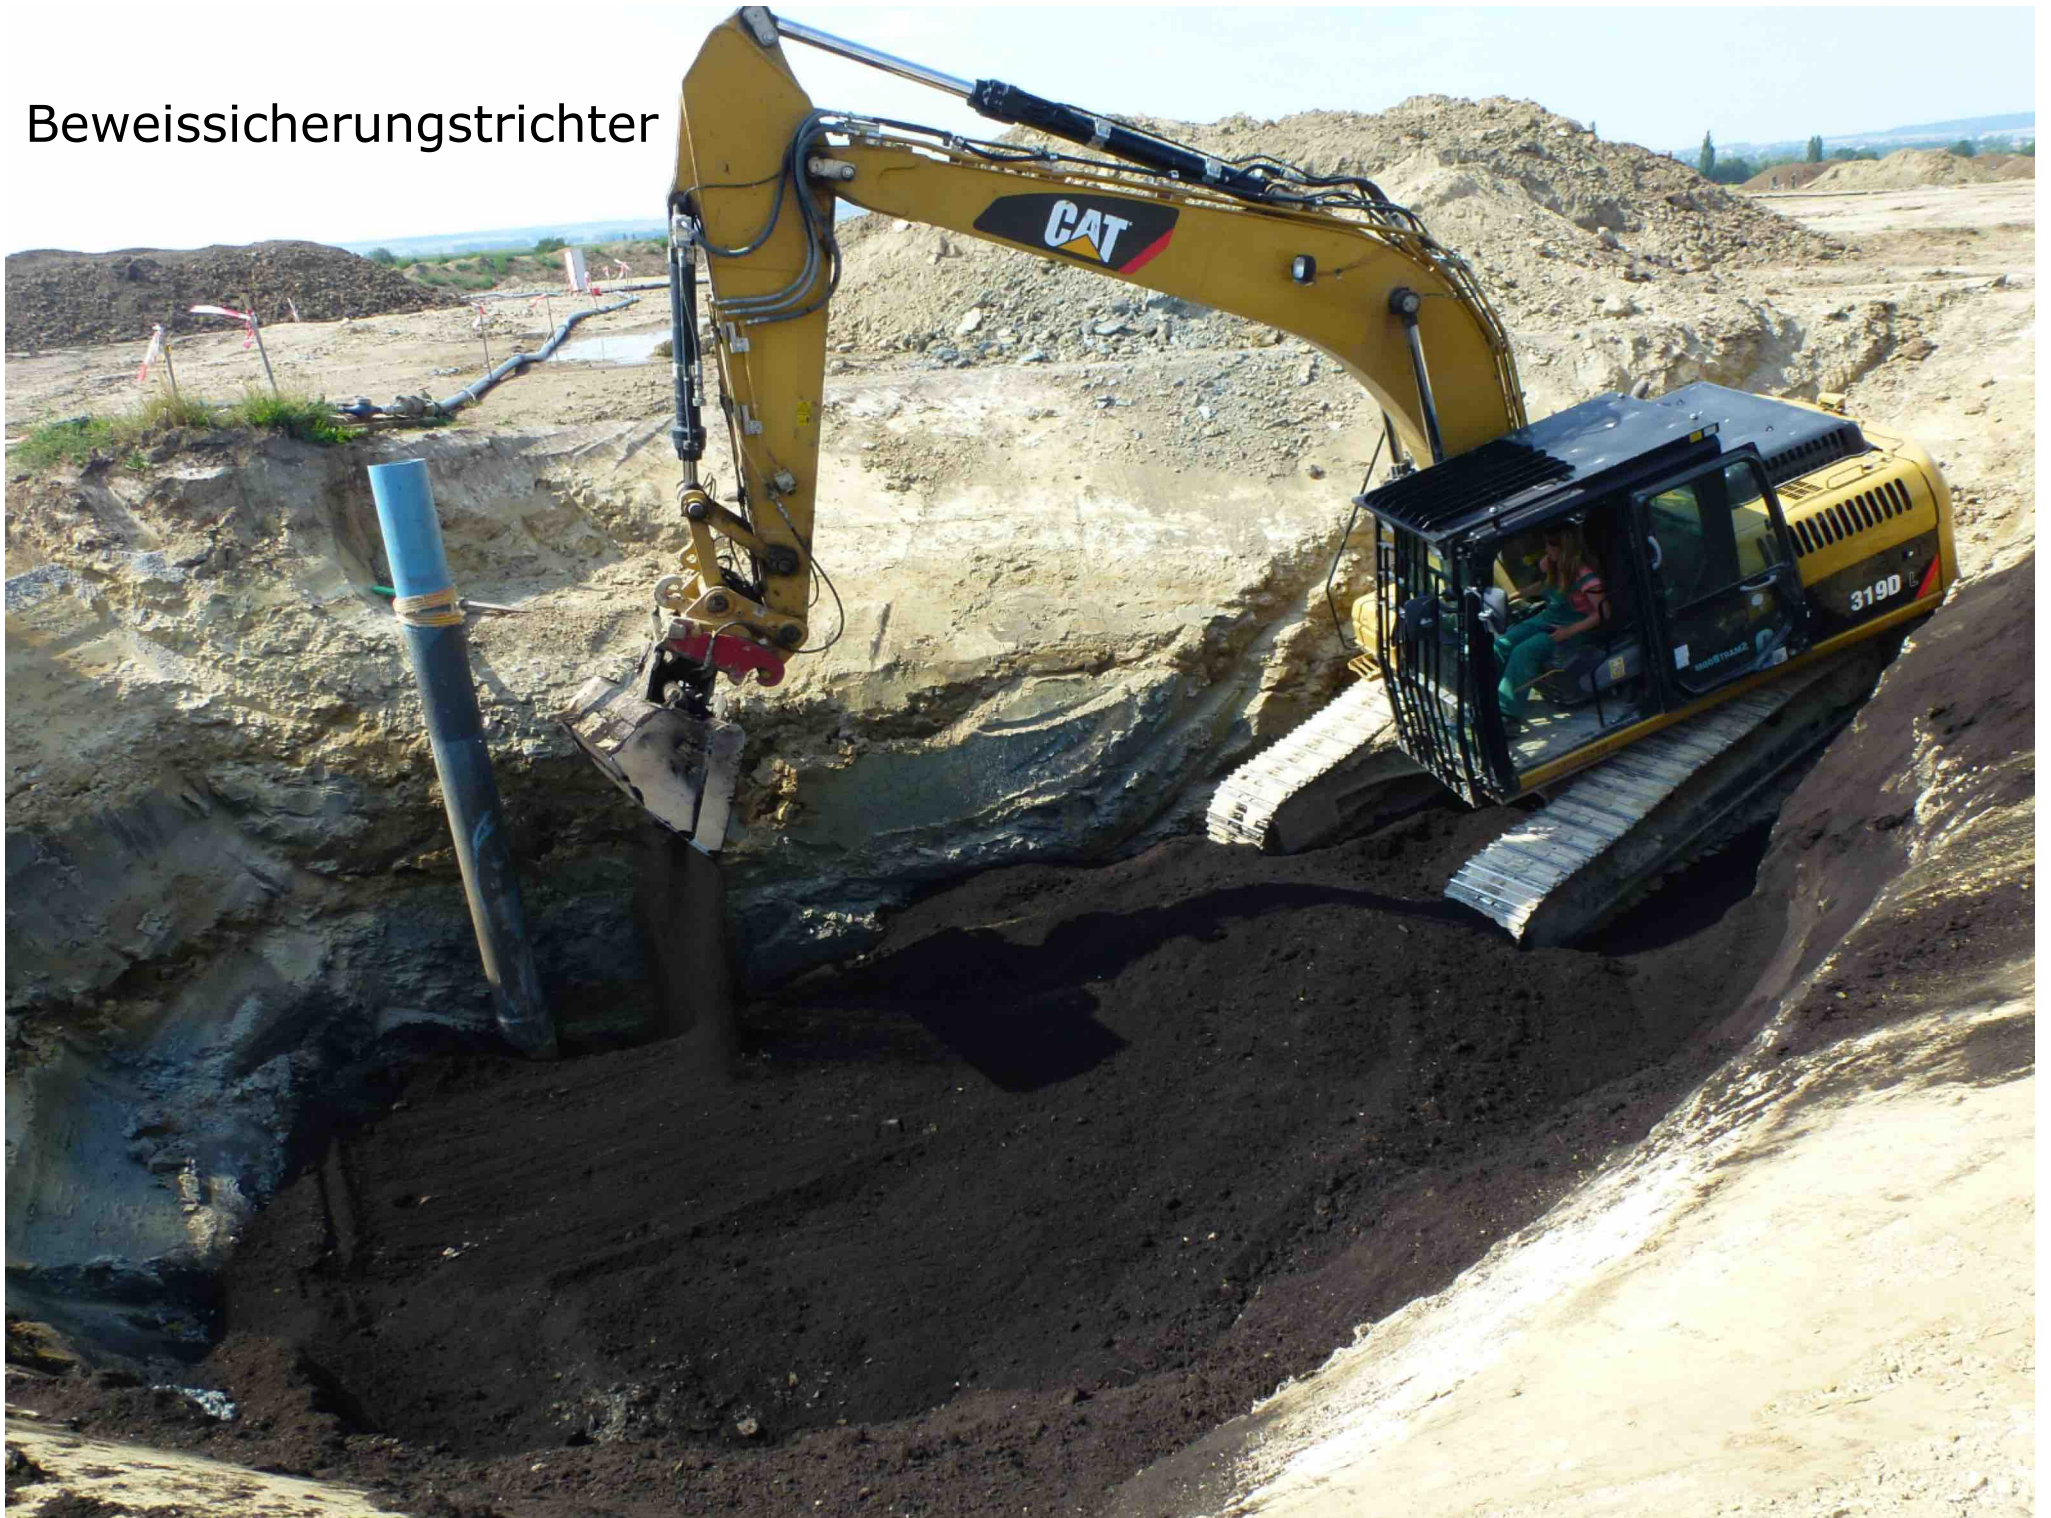
Beweissicherungstrichter

Wasserverhältnisse in den Beweissicherungstrichtern Rückfüllmaterial nicht untersucht

STV: n. n.
C1: bis 2 µg/l

bei falscher Beprobung:
DPU bis 0,2 µg/l
EPU bis 1,8 µg/l

falsch gebaut
Ergebnisse von Probenahme abhängig
→ Interpretation schwierig
RDX: 10-100 µg/l
andere PN: RDX n. n.
C1: n. n. bis 0,6 µg/l

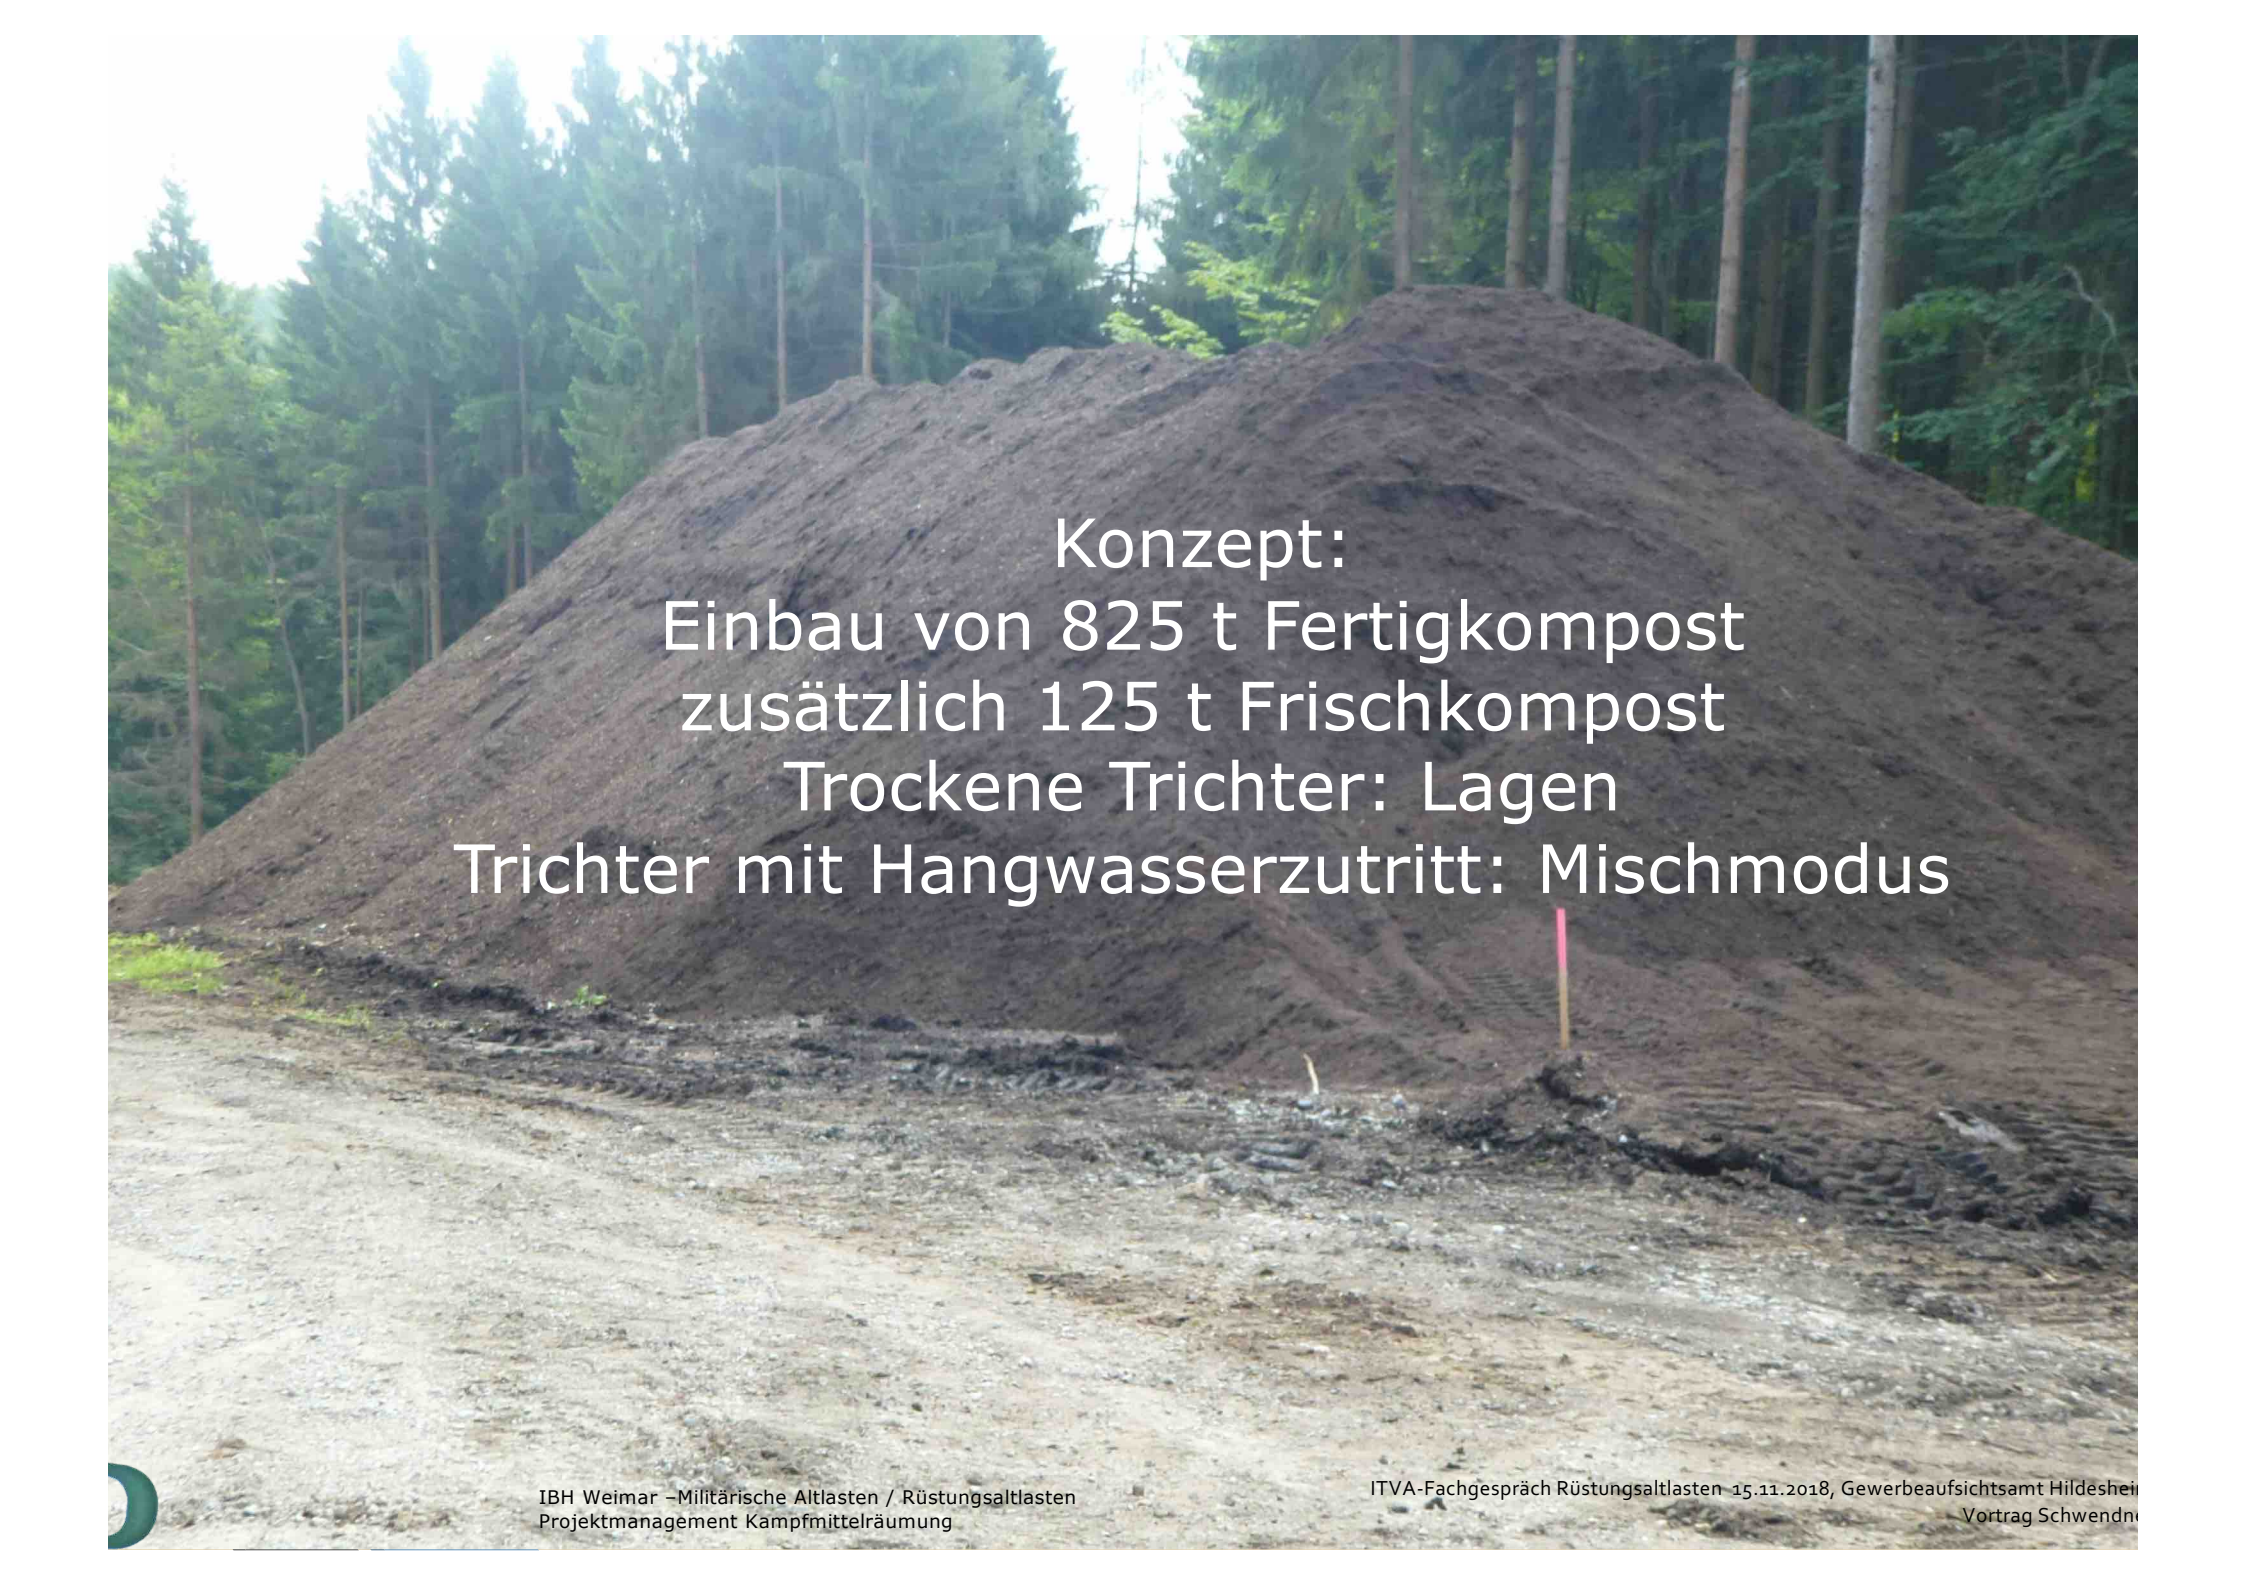
A large, conical pile of dark brown compost is situated in a forest. The pile is composed of several layers, creating a funnel-like shape. The background is filled with tall, thin evergreen trees. The ground in the foreground is a mix of dirt and gravel.

Konzept:
Einbau von 825 t Fertigkompost
zusätzlich 125 t Frischkompost
Trockene Trichter: Lagen
Trichter mit Hangwasserzutritt: Mischmodus

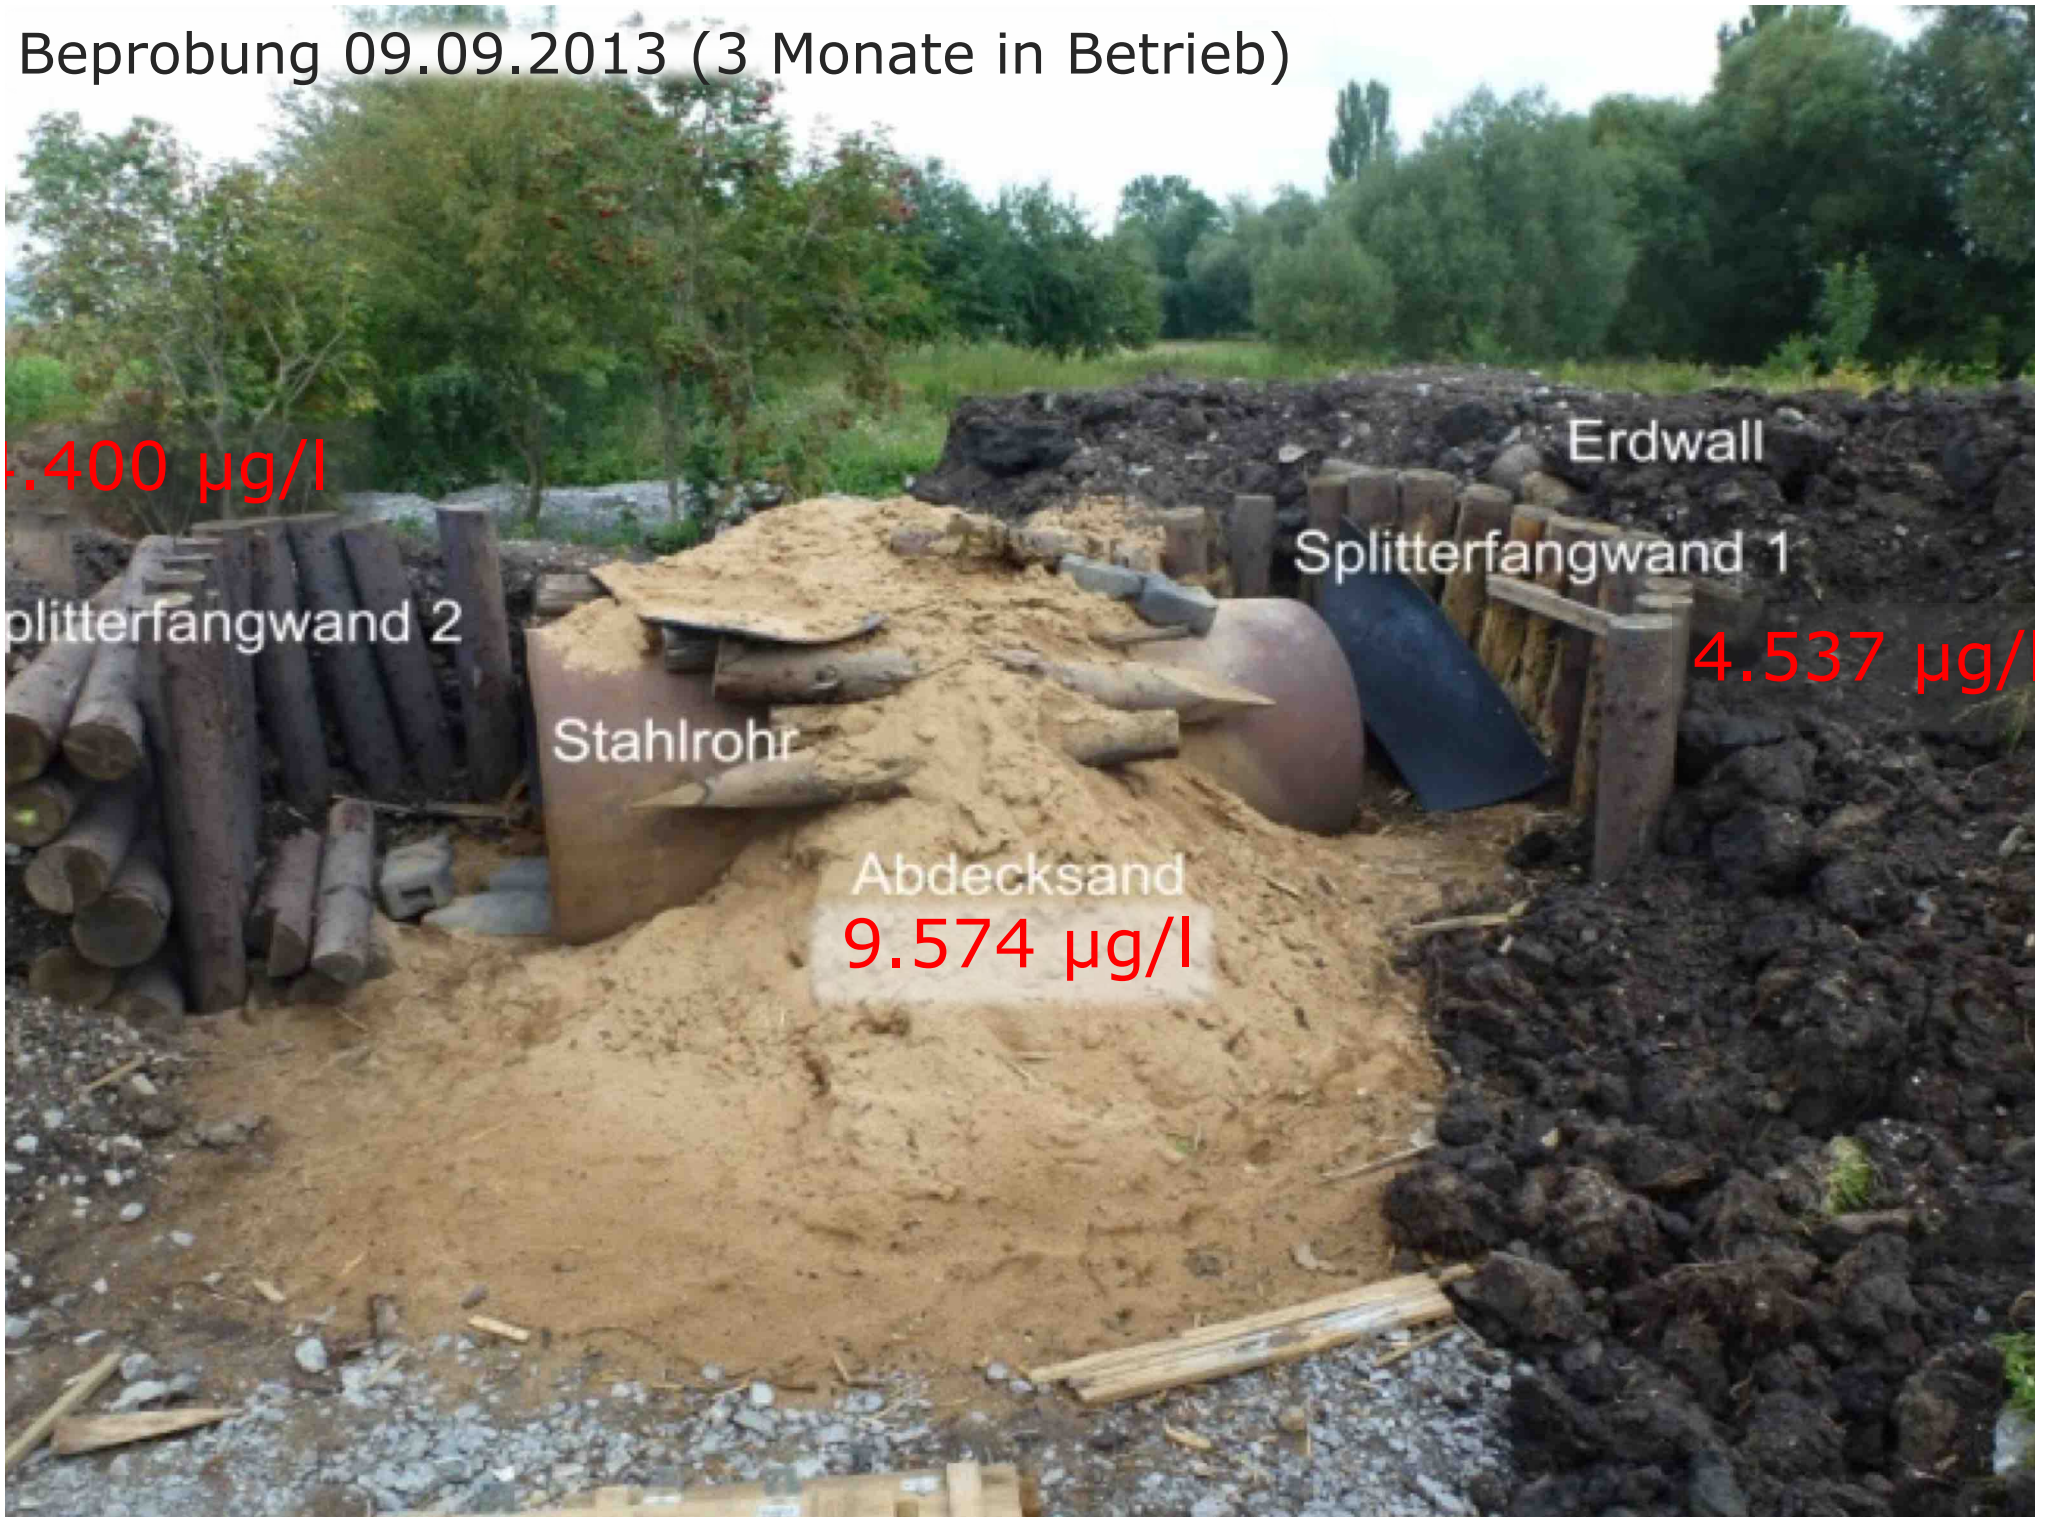
Beprobung 09.09.2013 (3 Monate in Betrieb)

4.400 $\mu\text{g/l}$

Splitterfangwand 2

Stahlrohr

Abdecksand
9.574 $\mu\text{g/l}$

Splitterfangwand 1

Erdwall

4.537 $\mu\text{g/l}$

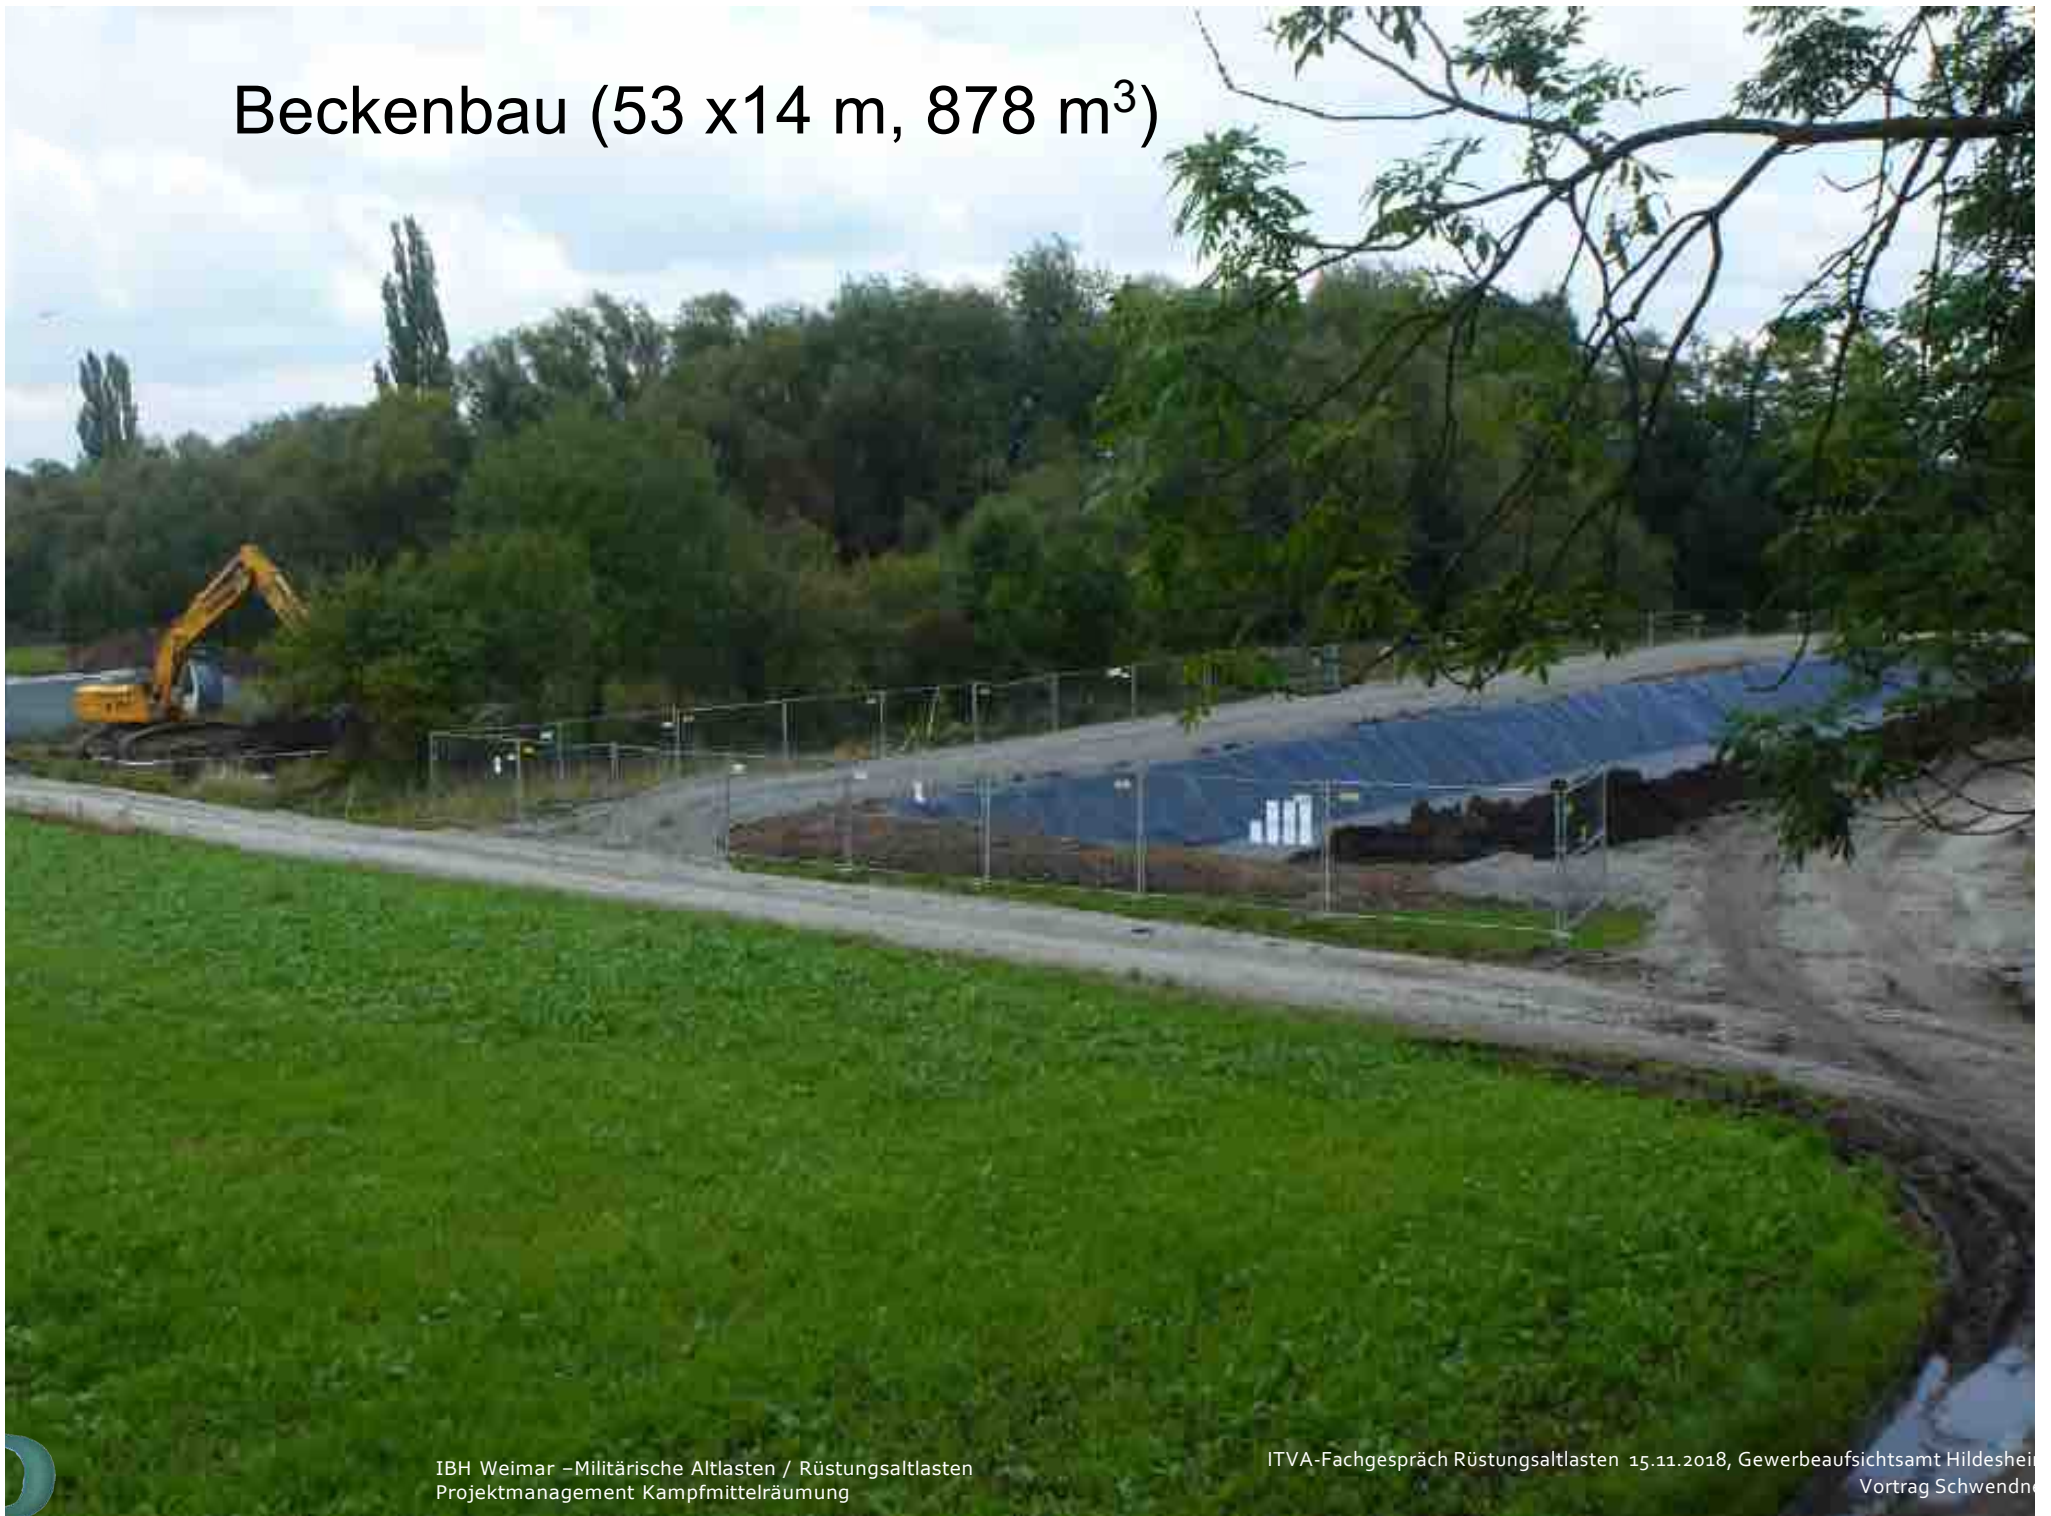
Beckenbau (53 x14 m, 878 m³)

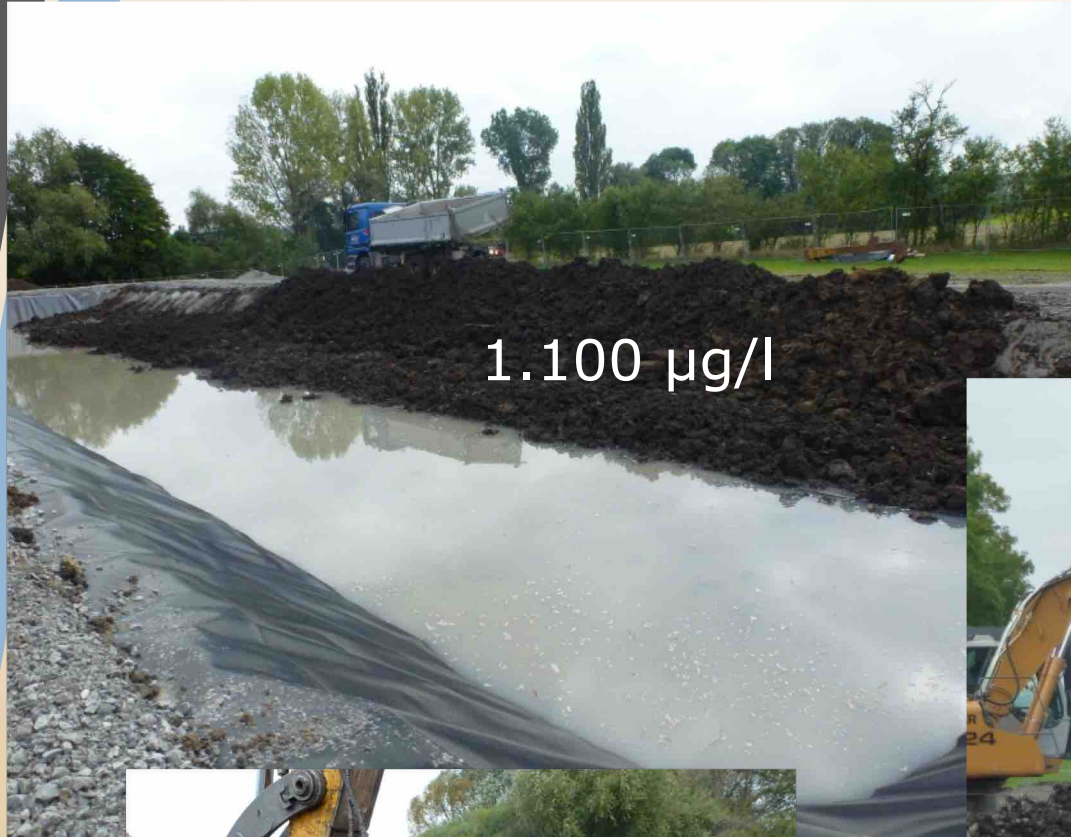
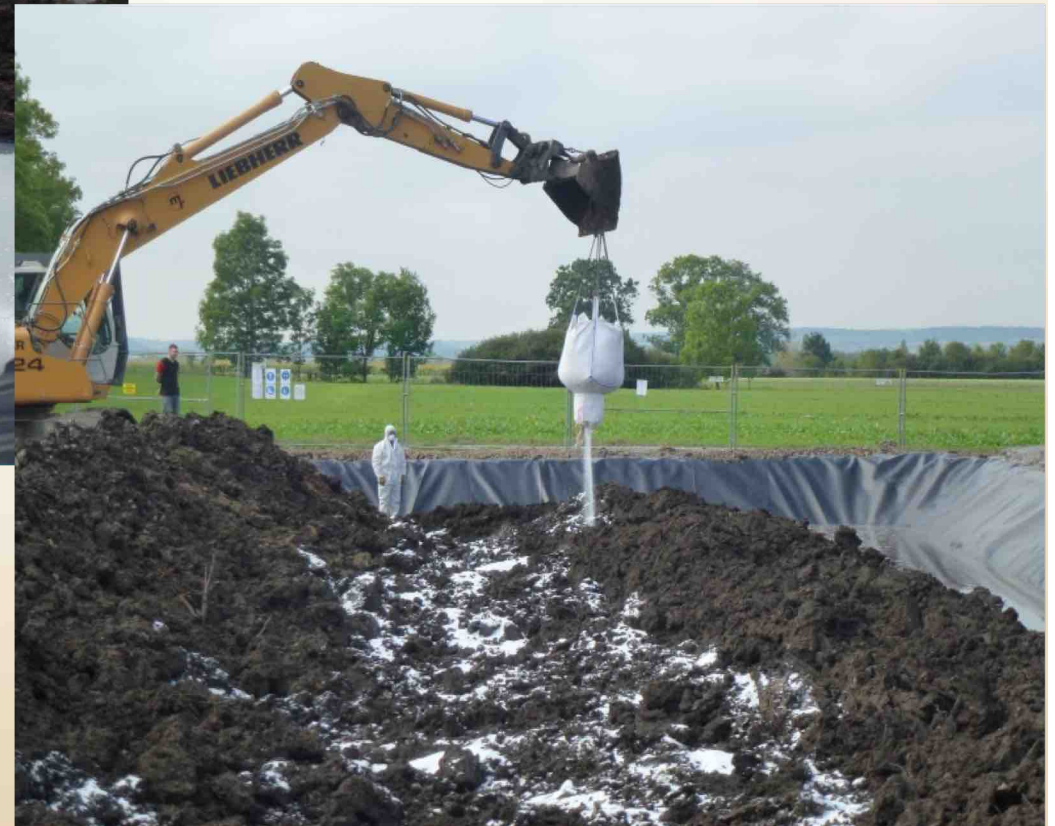
Einfüllen und Zugabe 20 t NaOH

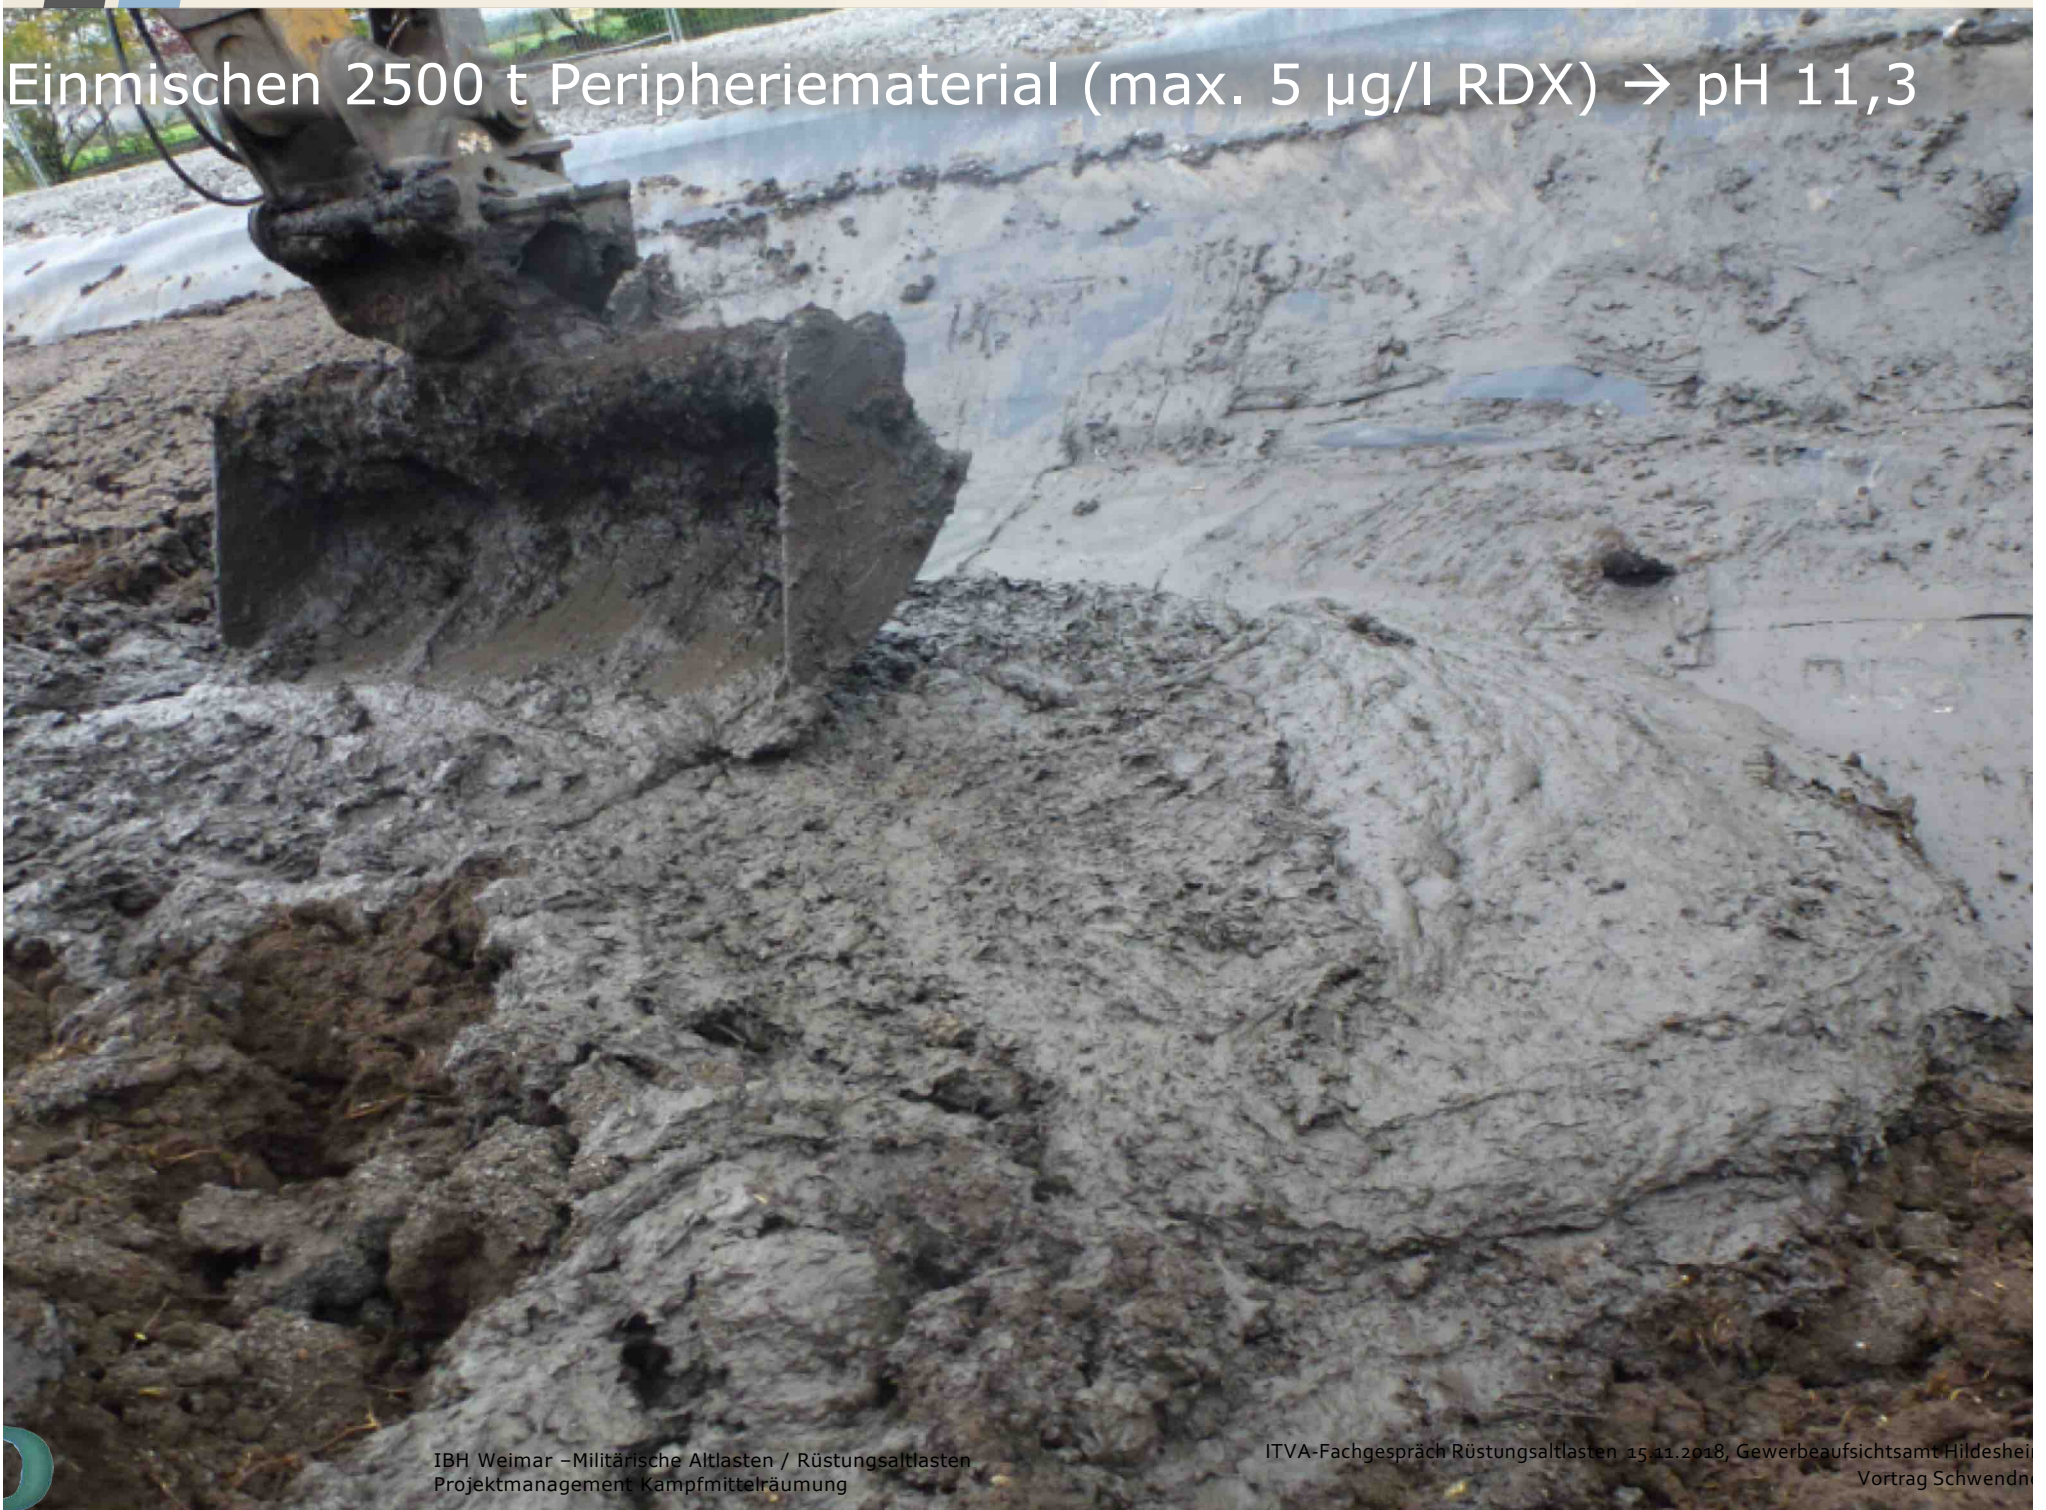
Einmischen 2500 t Peripheriematerial (max. 5 µg/l RDX) → pH 11,3
