FACHGESPRÄCH

Rüstungsaltslasten

„Umgang mit Haufwerken aus der Kampfmittelräumung und sonstigen ETV-verunreinigten Böden“

Kampfmittelräumung auf Sprengplätzen und Bodenschutz – Bodenschutz auf Sprengplätzen und Kampfmittelräumungalso was jetzt? Erfahrungen aus der Praxis

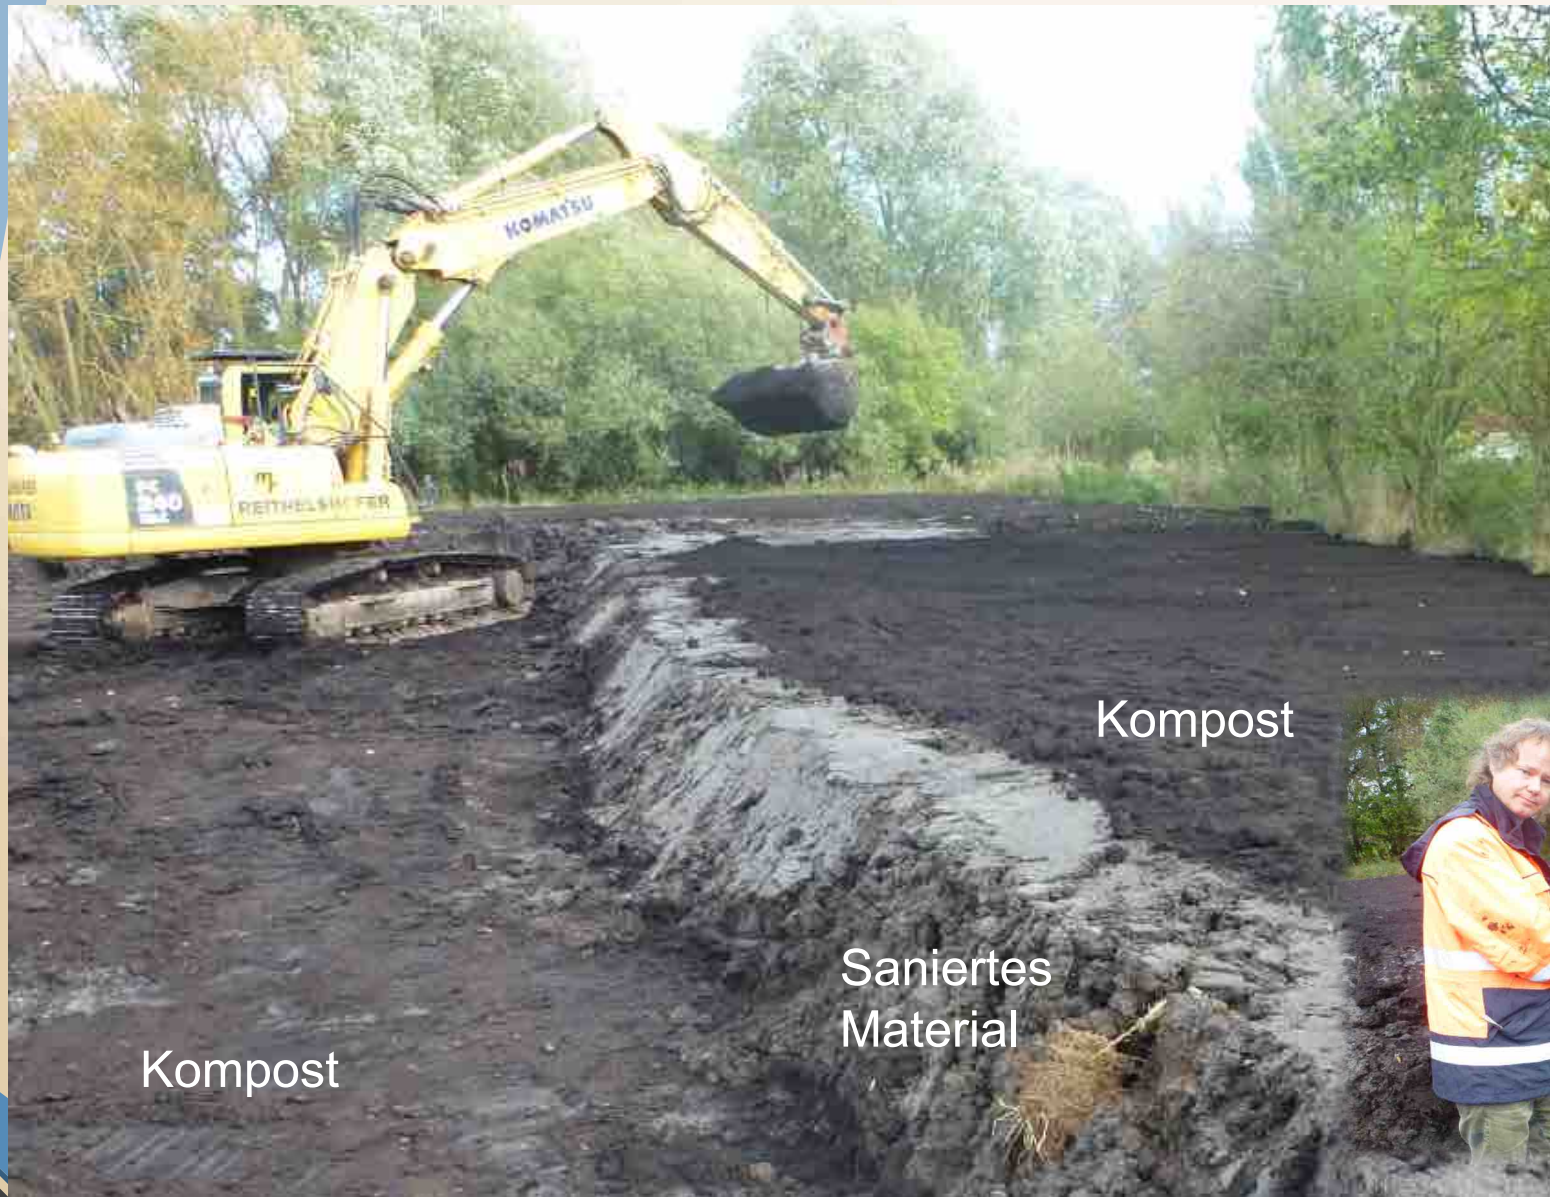
Abschließender Verbau und Überdeckung mit Kompost

Kompost

Saniertes
Material

pH 11,3

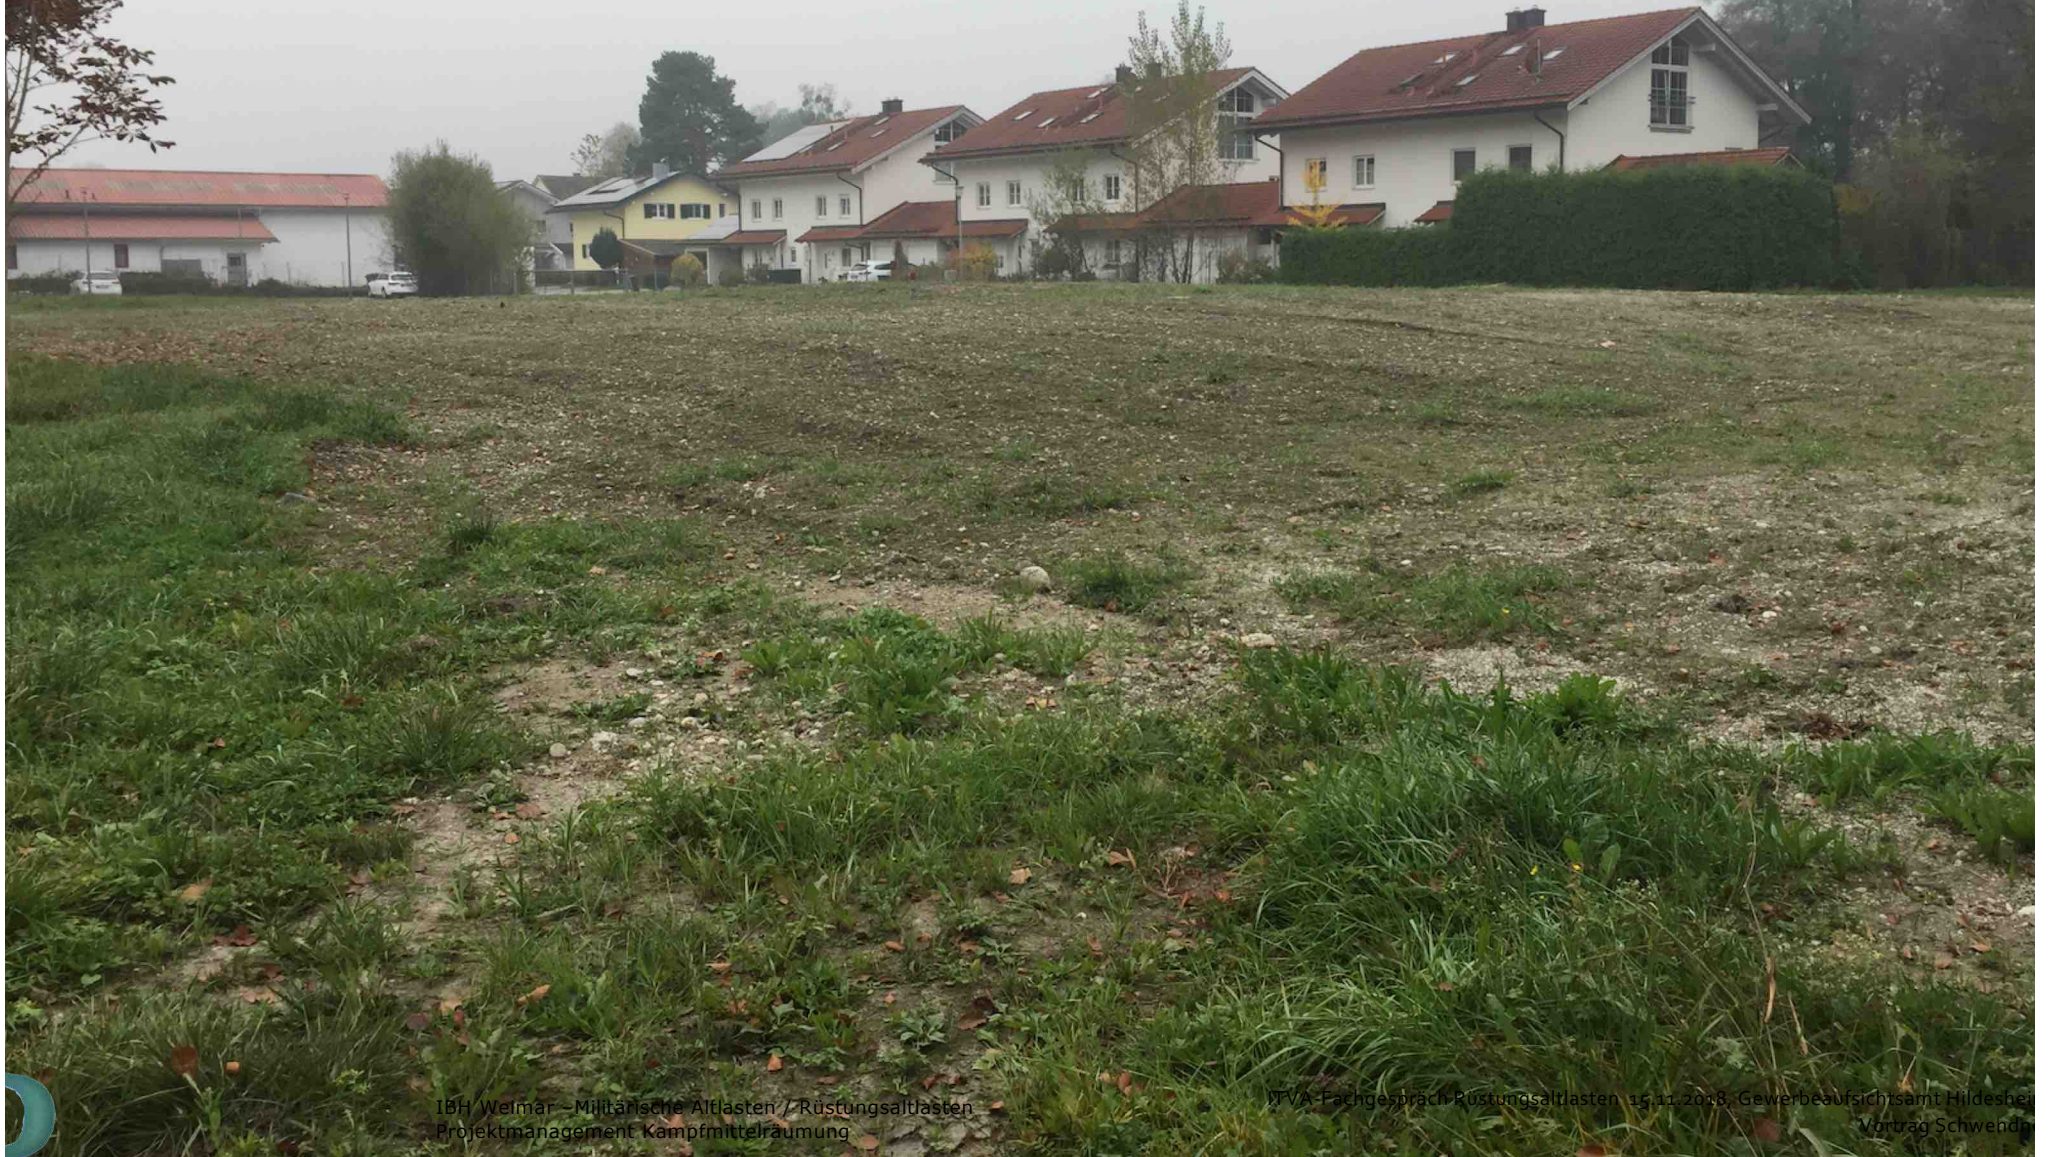
Parameter	23.07.2018	30.07.2018	06.08.2018	07.09.2018	12.09.2018
	Beginn	7 Tage	14 Tage	47 Tage	52 Tage
TNB	3.778	< 20	< 20	Zugabe H ₂ SO ₄ pH 10	Untermischer Kompost Rückverfüllun
DNA	264	< 20	< 20		
TNT	29.800	30	Spur		
ADNT	230	< 20	< 20		
DNT	81	< 20	< 20		
2ADNBS	20.800	< 20	< 20		
4ADNBS	145	< 20	< 20		
TNBS	750	< 20	< 20		
Summe ETV	55.850	30	Spur

Originalsubstanz [mg/kg] Summe 230 mg/kg
 TNB 9, DNA 1, TNT 221, ADNT 1, DNT 0,6
